## Projektová dokumentácia pre vydanie stavebného povolenia

Projektant:	Vypracoval:	Kreslil:		
Helena Gyúréková	Helena Gyúréková	Helena Gyúréková		
Okres: Rožňava	Obec: Hrhov			
Investor: Obec Hrhov, č. 363 Hrhov			Formát	2 x A <sub>4</sub>
Stavba:			Dátum	07/2017
<b>Rekonštrukcia Hasičskej zbrojnice</b>			Stupeň PD	PSP
			Čís. zákazky	16/2017
Miesto: Hrhov, č. 45	Kat. územie: Hrhov, par. č. KN-C 651 (KN-E 5951/1)		Arch. číslo:	
Obsah výkresu:			Mierka:	čís. výkr.:
Pôdorys prízemnia - jestvujúci stav + búracie práce Fotodokumentácia			<b>1 : 100, bez</b>	<b>02</b>

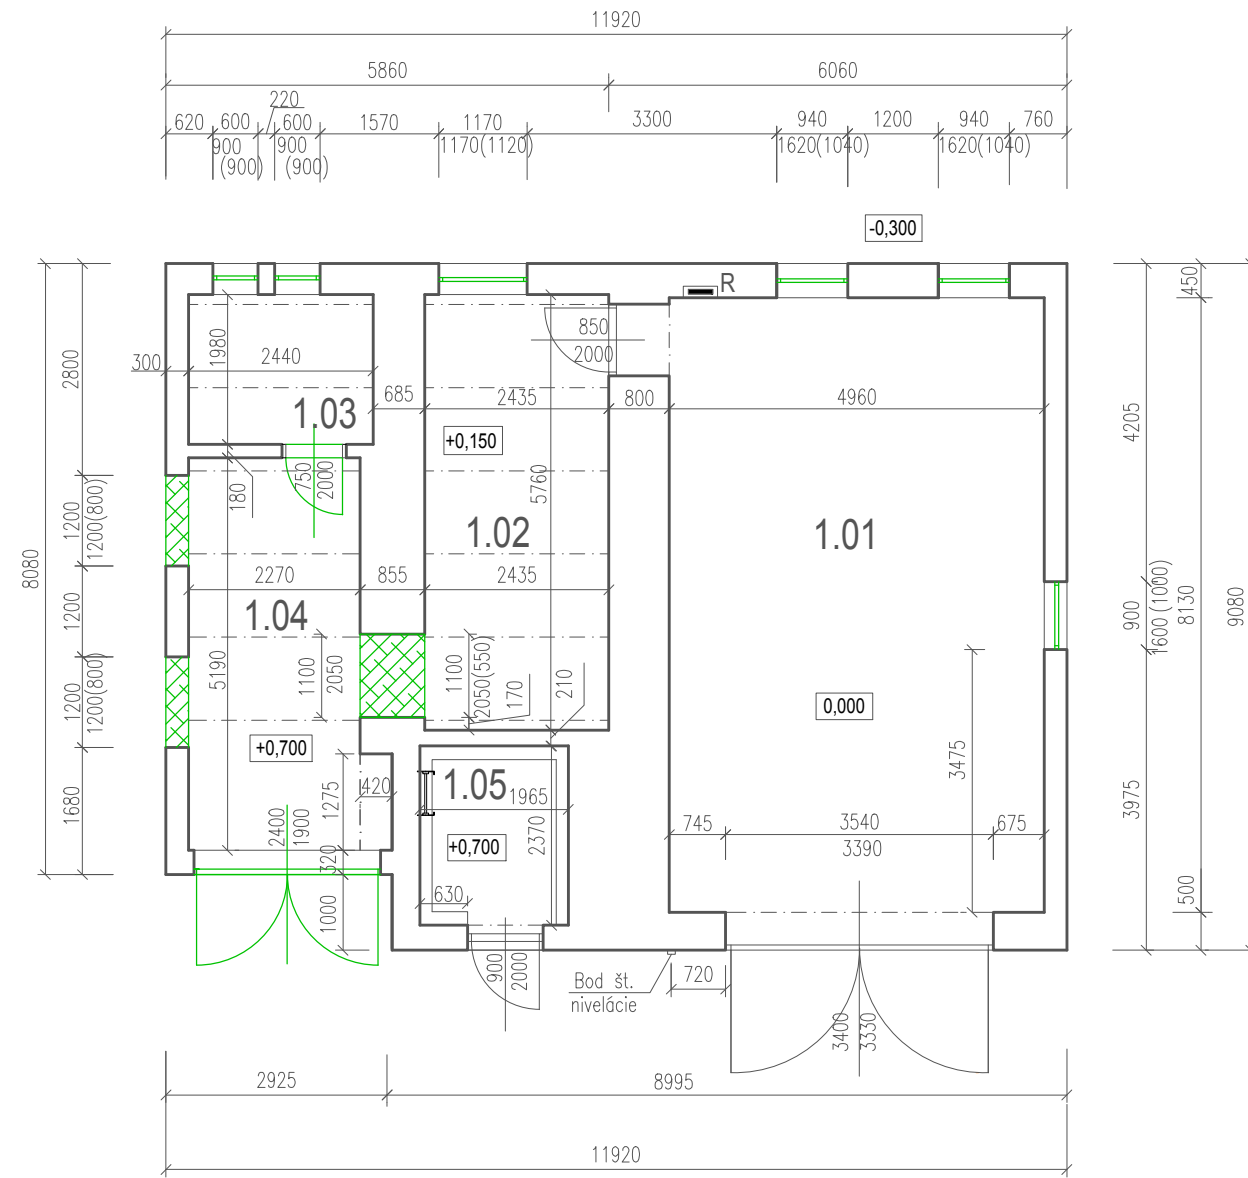
## Pôdorys jestvujúceho stavu

č.m.	Popis miestnosti	Plocha m <sup>2</sup>	Sv. výška mm	Podlaha	Úprava stien
1.01	Garáž	41,13	3450	Betónová mazačina	Omietka vápenná
1.02	Sklad	13,93	2960	PVC na betóne - demontáž PVC	Omietka vápenná
1.03	Sklad	4,80	2430	PVC na betóne - demontáž PVC	Omietka vápenná
1.04	Dielňa	12,30	2430	PVC na betóne - demontáž PVC	Omietka vápenná
1.05	Veža	3,53	10180	Betónová mazačina	Omietka vápenná

- Jestvujúce murivá a ostatné stavebné konštrukcie  
 Konštrukcie na vybúranie (búranie otvorov v nosnom murive, demontáž konštrukcií)
